M12 fem. 90° a cablare morsetti a vite8 poli max.0,5mm² 6-8mm

Femmina 90°

M12, 8 poli

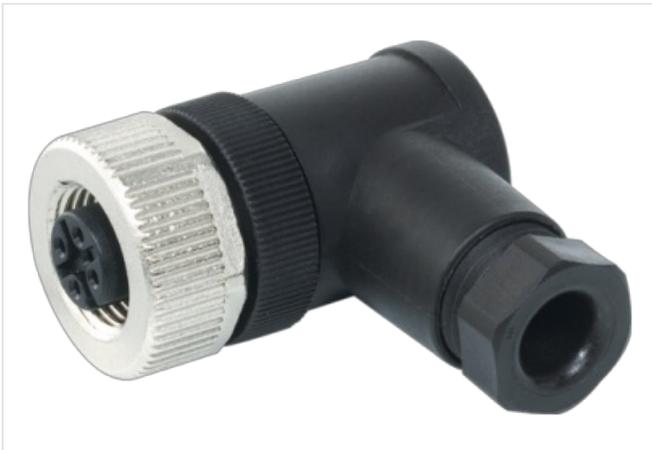
Immagine rappresentativa
