M12 m. att. vert./MSUD c.elv. forma BI 11mm

Forma BI (11 mm) – M12, attacco verticale

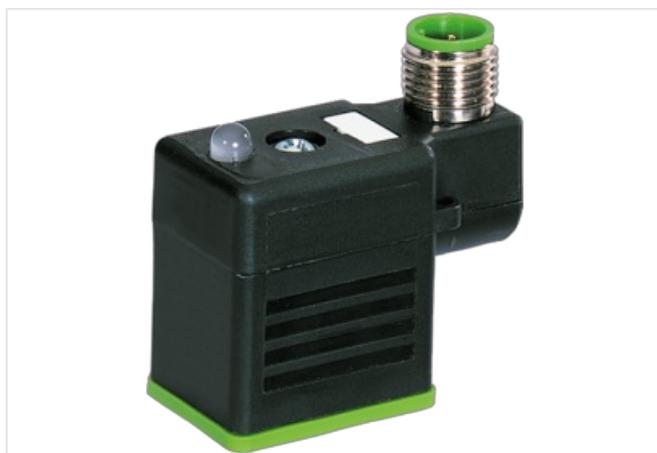
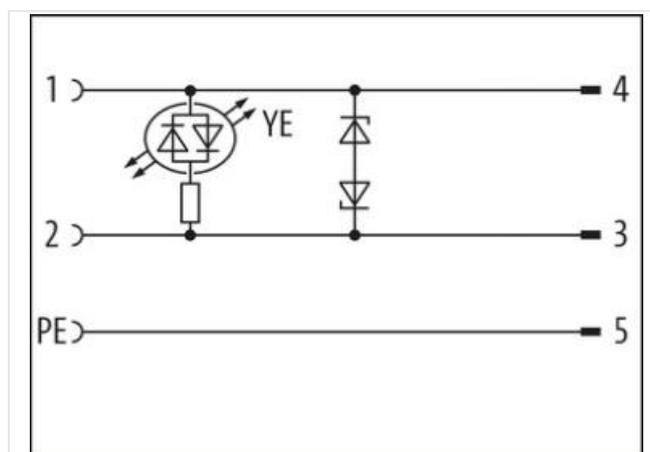
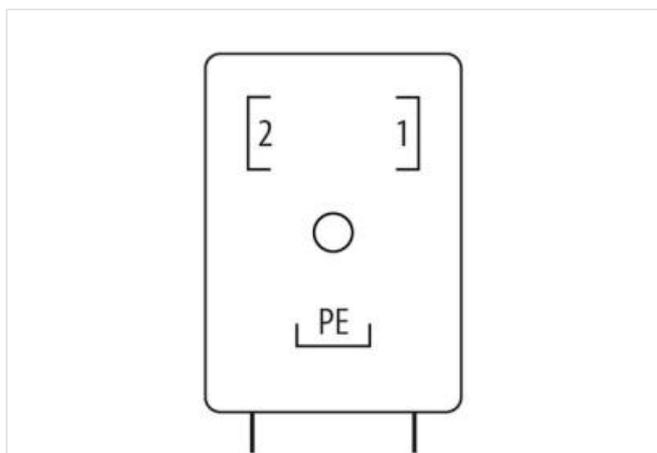
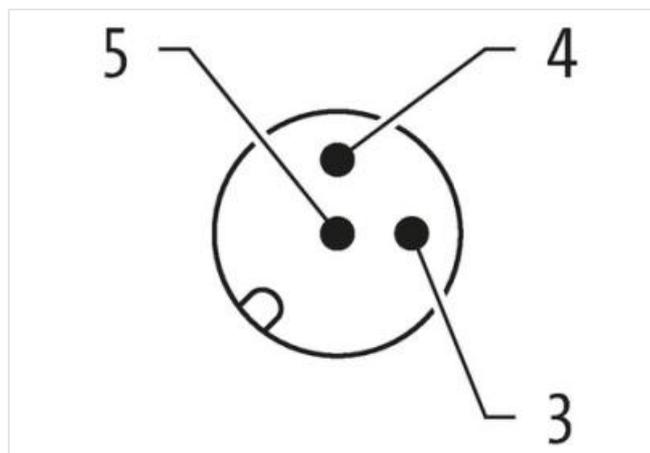
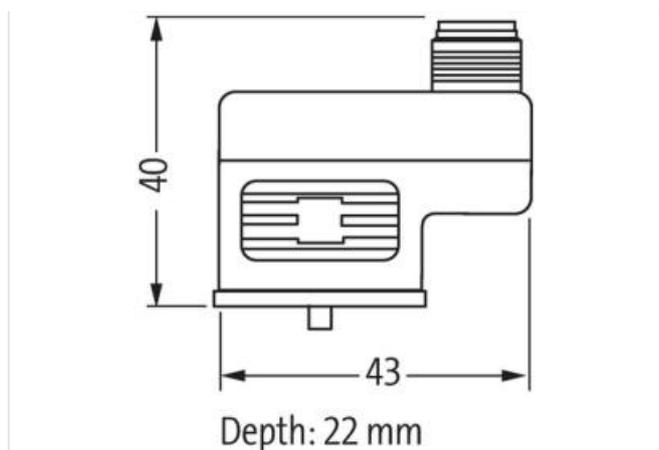
Immagine

24 V AC $\pm 20\%$ / DC $\pm 25\%$

LED e circuito di protezione

3 poli
